工学部第二類における研究支援

共通機器部門 情報基盤機器管理班

鳴田 好広

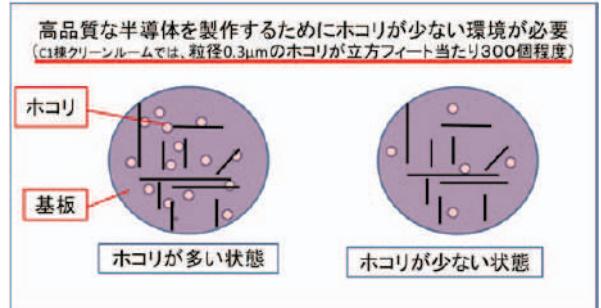
図 1:クリーンルームの重要性についての模式図

の基板上に電流が流れる導線を描画する。このとき、基板の表面にホコリがあると、導線間の短絡や導線が断線する原因になる。そのため高品質な半導体デバイスを製作するためには環境の管理が重要であり、クリーンルームに関連する設備の維持管理は不可欠である。

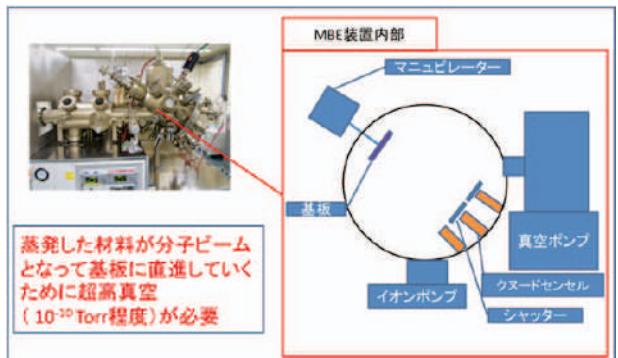
図 2:MBE 装置の概略図

図 2 に MBE 装置の概略図を示す。

MBE 装置は、半導体デバイスの製造過程において蒸着を行う装置である。蒸着とは、真空にした容器の中で、蒸着材料を加熱蒸発させることで、離れた位置に置かれた基板の表面に付着させ、薄膜を形成

MBE 装置は、基板、蒸着材料を入れ、材料を高温に加熱するためのクヌードセンセル、基板に付着する材料を均一にするためのマニュピレーター、形成する材料の膜の厚さを制御するためのシャッター、装置内部を真空・高真空にするための真空ポンプ、装置内部をさらに低い超高真空にするために必要なイオンポンプで構成されている。

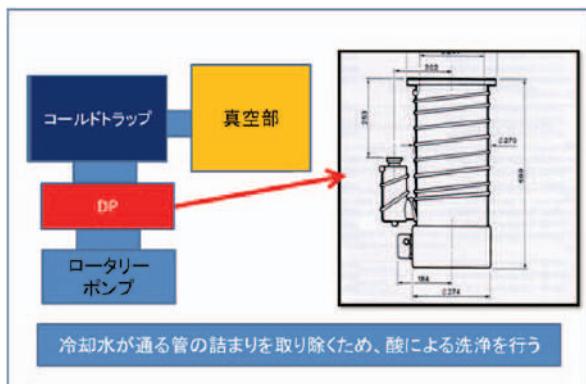
図 3: MBE 装置の不具合箇所

今回、MBE 装置内部の真空度が悪化する不具合 (MBE 装置で薄膜を形成する際には、 10^{-8} Torr の状態から 10^{-10} Torr 程度まで圧力を下げるが。今回の不具合では、 10^{-6} Torr まで、真空装置内部の圧力が上昇した。) が起き、これに対応する必要があった。調査したところ油拡散ポンプ(以下 DP)に問題があることがわかった。MBE 装置の不具合箇所を図 3 に示す。

DP とは、高真空ポンプ (10^{-8} Torr 程度で排気する真空ポンプ) の一種である。DP の原理は本体下部のヒーターを加熱しオイルの蒸気を生成し、この蒸気が他の気体分子を巻き込む形で排気口に向かうことで真空が生成するものである。その際、DP 内の壁面にオイルの蒸気があたり冷却さ

今回の不具合では、DP の壁面を冷却するための冷却水が流れる管の内部が詰まり、壁面の冷却が不十分となつたため気化したオイルの液化が妨げられた。その結果、真空ポンプとしての DP の性能が十分に発揮できず、MBE 装置の真空度が悪くなっていた。効率的に短時間で実施できる対応方法として、酸洗浄を行った。

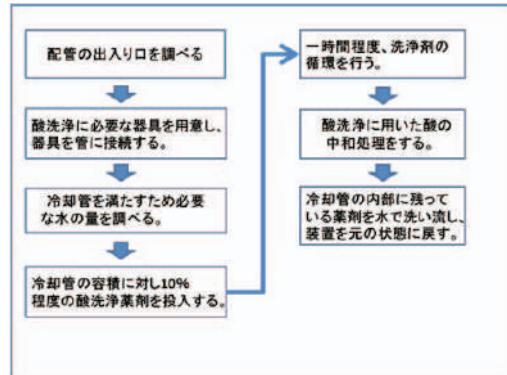
図 4: 酸洗浄の手順についての流れ

酸洗浄とは、強い酸性の洗浄剤を用いて配管内部を洗浄する方法である。この方法では酸により汚れを溶かし、洗い流すことにより配管内部が洗浄される。

今回実施した酸洗浄の手順を以下に示す。

- ① 装置の冷却配管の出入口を調べる。装置の配管の出入口を調べる理由としては、配管とホースの接続部分にごみが溜まり冷却水が流れない可能性があるためである。
- ② 酸洗浄に必要な器具を用意し、器具を配管に接続する。酸洗浄に必要な器具として、洗浄剤を入れるためにタンクと循環させるためのポンプ、これらと DP をつなぐためのホースを準備し、それらを図 5 に示す構成図の様に接続を行う。

③ タンクに水を貯め、冷却配管の容積を調べる。配管容積は、ポンプを動作させて、タンクに貯めた水を循環させることでわかる。これは、洗浄に使用する薬剤の希釈倍率を決めるために必要である。また、冷却管とホースの継手部分に水漏れが無いかをあわせて確認する意味もある。

④ 希釈後の濃度が 10%になるように、薬剤を水の入ったタンクに投入し洗浄剤をつくり、ポンプを作動させ一時間程度循環させる。外部の業者が酸洗浄を行う際に使用する洗浄液は、薬剤の濃度を 50%程度にしている。濃度が高いほど、洗浄に必要な時間は短くなるが、配管を傷めるリスクが増加するため、技術職員が実施するに当たっては、希釈倍率を上げて、時間をかけて洗浄している。

⑤ アルカリ性中和剤を投入し、洗浄に使用した酸の中和処理を行う。

⑥ 管の傷みを防ぐために、中和剤を十分な水で洗い流し、洗浄のための器具を取り外して、装置と冷却配管を取り付け直す。

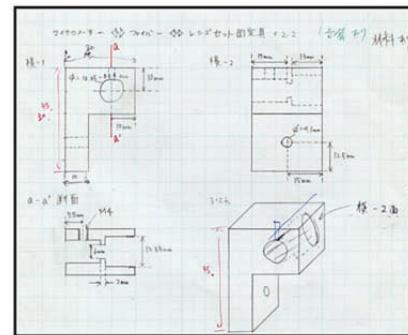
図 6: 学生の描いた設計図

研究機器の製作においては、依頼者から実験内容や目的を聞きながら製作する機器が実験に適したものになっているかの確認を行う。この際、あらかじめ図面やスケッチを依頼者側が用意していることが多い。学生の描いた光学測定用部品の設計図を図 6 に示す。

学生は設計図を用意していたが、必要な精度や取り付け方法を完全に考慮できたものにはなっていなかった。そこで、ヒアリングを行いながら必要な情報を整理した。

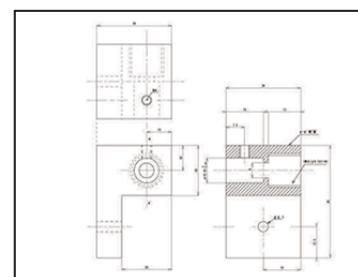
図 7: 作成した設計図

打ち合わせ時に設計に変更があったため、筆者が再設計を行い、設計図を作成した。依頼学生が工作的知識・経験が少ない場合は、学生のスキルアップを意識し、作成した設計図等を用い、機器等の設計を理解し易い様に適宜指導している。

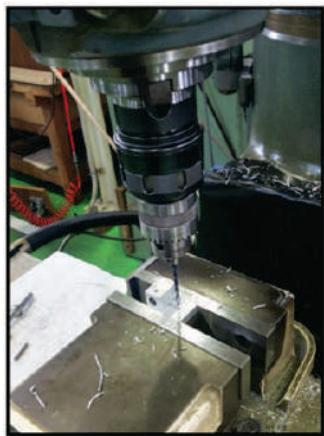
図 8 : 部品加工の様子

機器の製作においては、汎用工作機をメインに加工を行っている。これは、今回の製品は筆者が直接部品加工を行ったものであるが、今後、学生が自らの手で実験に必要な機器をつくることができるよう、作業手順や注意点を学生と同じ環境で整理する目的がある。

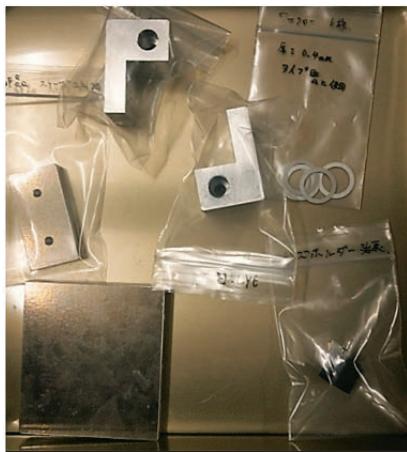
図 9 : 製作した部品

依頼者へ製品を引き渡す際には、使用する際の注意点を説明してから引き渡す。さらに必要に応じて、今後の研究支援をさらに効果的なものにするため依頼者の実験にも立ち会い、研究への理解を深めている。
